ANALYSE DE L'AJUSTEMENT MORPHOSÉDIMENTAIRE D'UNE RIVIÈRE DIVAGANTE À DES  
TRAVAUX D'EXCAVATION DE SÉDIMENTS : LE CAS DE LA RIVIÈRE DE L'ANSE PLEUREUSE EN  
GASPÉSIE

MÉMOIRE DE MAÎTRISE  
PRÉSENTÉ COMME EXIGENCE PARTIELLE  
DE LA MAÎTRISE EN GÉOGRAPHIE

PHILIPPE BOURDON

AOÛT 2013

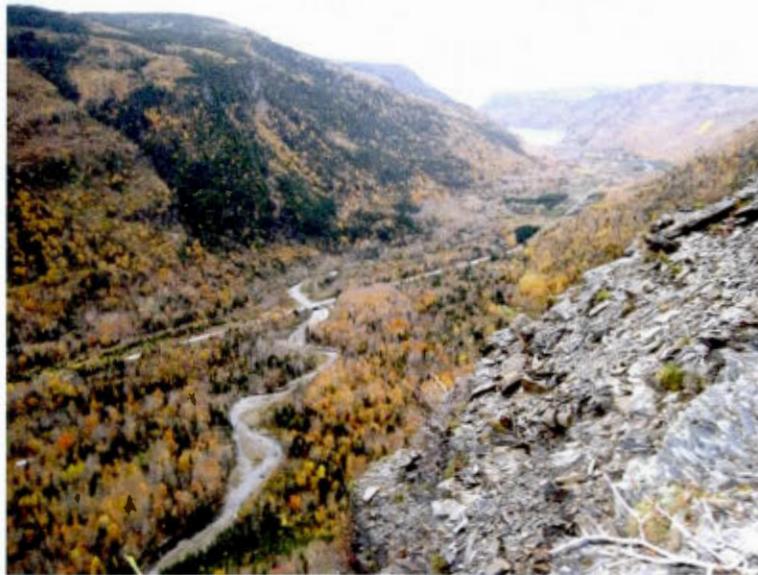
Figure 1.1 : Vue vers l'aval de la vallée de la rivière de l'Anse Pleureuse.

S'écoulant au cœur du plateau gaspésien, la rivière de l'Anse Pleureuse (figure 1.1), dont la charge en sédiment est élevée, présente un comportement prompt et impétueux. Ce comportement se distingue par une dynamique de changements morphologiques rapides. Ce dynamisme de la rivière a été relevé par le ministère des Transports du Québec (MTQ),

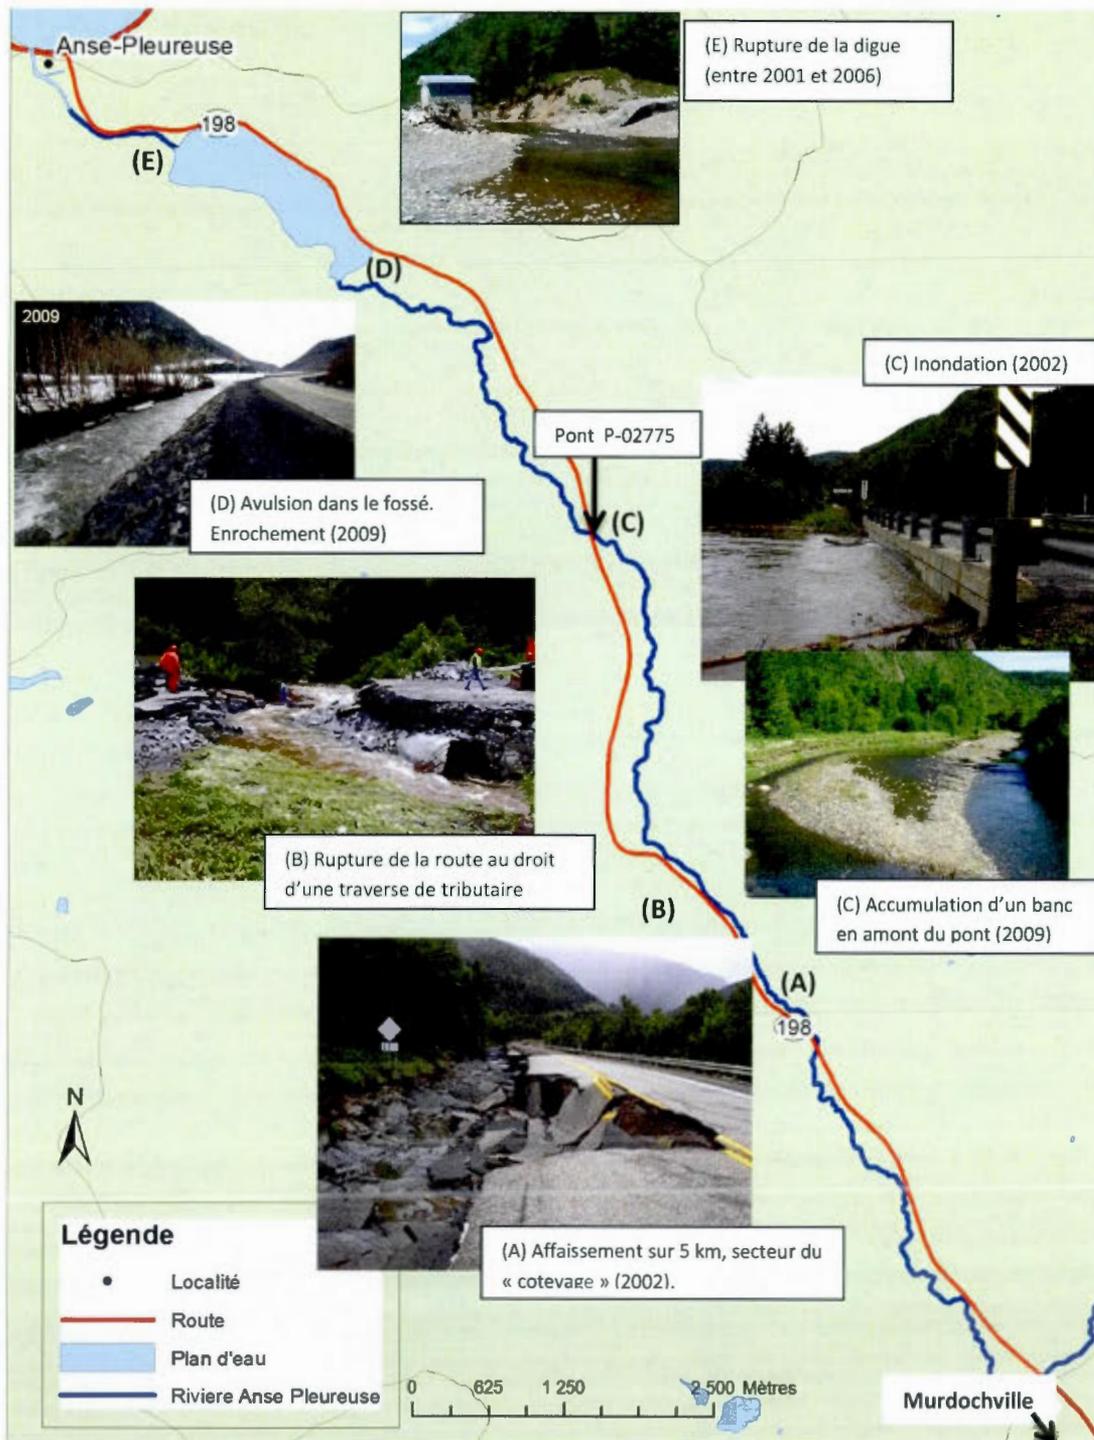
Figure 1.2 : Évènements fluviaux de la rivière de l'Anse Pleureuse ayant affecté les infrastructures du ministère des Transports du Québec (source : MTQ, 2012).

Pour illustration, entre 1980 et 2002, le MTQ a dénombré trois événements torrentiels ayant affecté les ponceaux et la route. Ces événements sont survenus en 1980, en 1991 et en 2002 (Caron-Fournier, 2009). L'évènement de 2002 a particulièrement affecté le secteur appelé « *le coteyage* » (figure 1.2.A), lieu où la route 198 gravit le versant. Lors de cet évènement, le fossé et une partie de la route le long du « coteyage » ont été emportés par les écoulements torrentiels, de même qu'un tronçon plus en aval, qui a subi une rupture au droit d'une traverse (figure 1.2.B) (*verbatim*, Gasse, 2012). Durant cette même année, le MTQ a également effectué des travaux de dragage au droit du pont P-02775 en réponse à une forte sédimentation (figure 1.2.C).

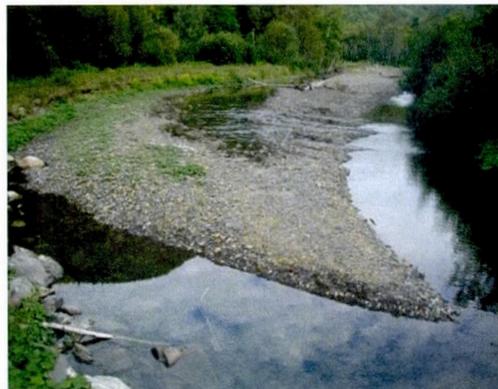
**Figure 1.3 :** Photographie du banc central en amont du pont P-02775 avant les travaux.

lumière des recommandations de reconstruction d'un nouveau pont en raison d'un espacement insuffisant sous celui-ci; constat mentionné dans l'étude hydraulique de Poirier et Niquet (1992). Ces recommandations ont été formulées dans le contexte où la reconstruction n'était pas planifiée à court terme et qu'un banc central s'était accumulé depuis le dernier dragage de 2002. Ce banc soulevant, avec le risque d'inondation et d'embâcles de bois, un enjeu de sécurité civile (*verbatim*, (Rhéaume, 2012) (figure 1.3).

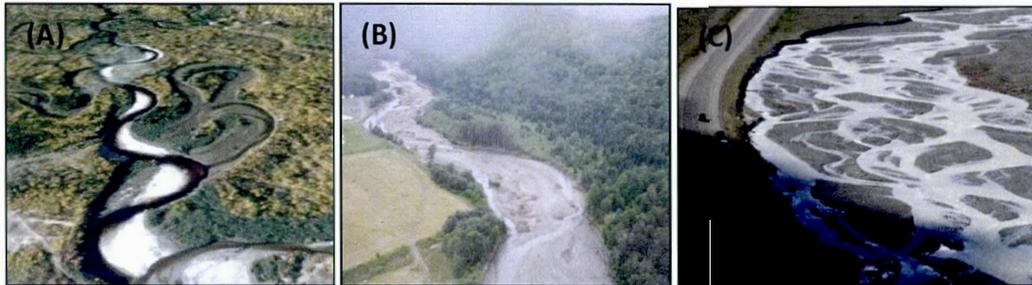
Figure 1.4 : Style à méandres(A), divagant (B) et à tresses(C) (source : Google Earth, 2012; Buffin-Bélanger, 2011).

Pour les environnements alluviaux, les styles géomorphologiques rectilignes, à méandres et à tresses sont bien admis au sein de la communauté scientifique depuis leur définition en 1957 (Leopold et Wolman, 1957) (figure 1.4). Cette classification a d'ailleurs été amplement

revisitée pour en détailler les limites de classes (Kondolf, 2003). Le style divagant a été défini lui par Neil en 1973 dans Desloges et Church (1989) et a été approfondi par Church (1983), Desloges et Church (1989) et Burge (2006). Ce style présente une transition entre les styles à tresses et à méandres (Church, 1983).

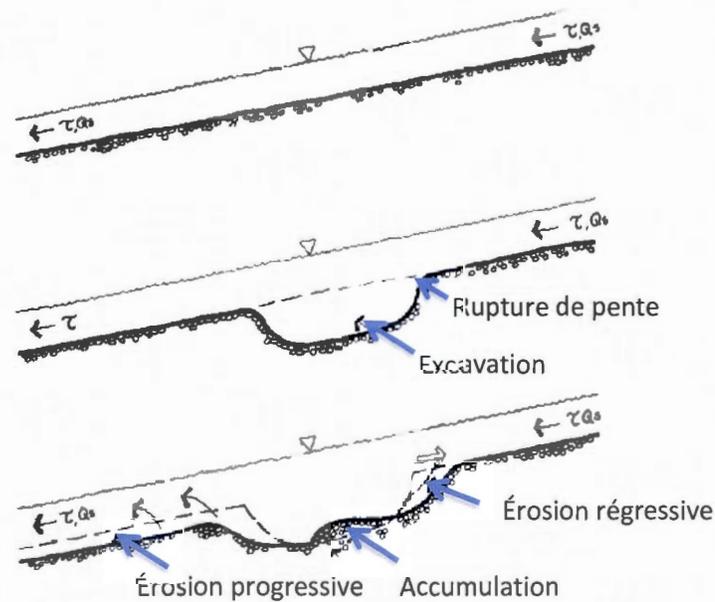
Figure 1.8 : Schéma sur les processus d'érosion régressive vers l'amont et d'érosion progressive vers l'aval après des travaux d'excavation de sédiments dans le chenal. (source : Kondolf, 1994; Kondolf, 1997).

Il est admis que la fosse d'excavation altère l'équilibre du profil du lit et que le chenal tend à ajuster le profil local de la pente (Kondolf, 1997; Rovira, 2005). Cet ajustement se produit vers l'amont par érosion régressive et vers l'aval par érosion progressive et tend à trapper les sédiments à l'intérieur de la fosse (figure 1.8) (Kondolf, 1997; Rovira, 2005). La propagation de l'érosion peut alors se faire sentir sur des kilomètres (Kondolf, 1994).

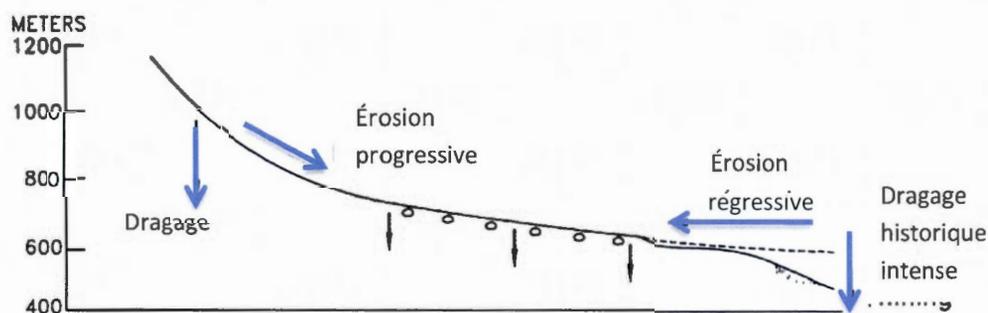
Figure 1.9 : Processus d'érosion progressive et régressive sur la rivière Malnant au 20<sup>e</sup> siècle, en réponse à des travaux d'excavation de sédiments (source : Marston *et al.*, 2003).

Par exemple, l'érosion régressive et l'érosion progressive ont été citées comme processus majeurs d'ajustement sur la Malnant (figure 1.9) (Marston *et al.*, 2003). À l'érosion progressive des fosses d'excavation s'est ajoutée de l'érosion régressive, provenant d'un changement du niveau de base à la confluence induit par l'incision de la rivière Fier également excavée (Marston *et al.*, 2003). Des affleurements de l'assise rocheuse ont toutefois permis d'arrêter la progression de l'érosion régressive. Sur la Wear, en Angleterre, Whishart *et al.* (2008) mentionnent que des seuils ont dû être aménagés pour arrêter l'érosion régressive. Toutefois, l'érosion a été exacerbée à l'aval de la structure. Les seuils artificiels ont dû être restaurés à plusieurs reprises.

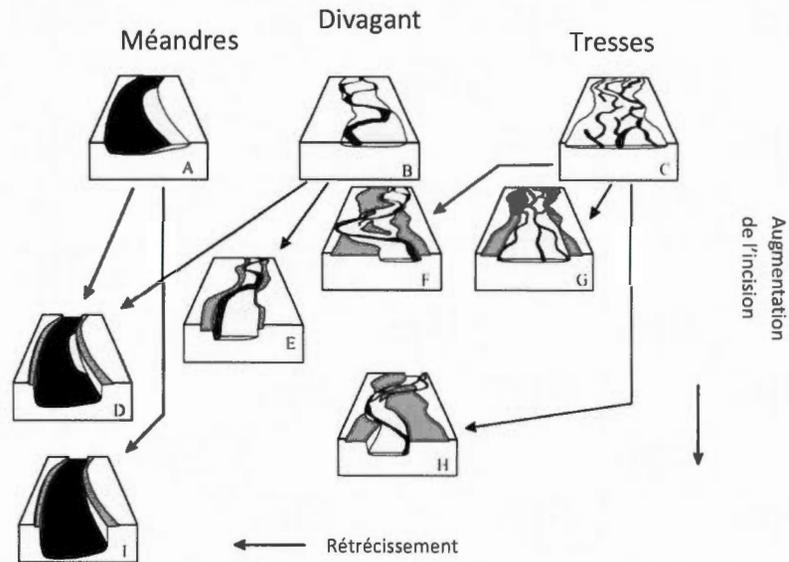
**Figure 1.10 : Croquis des impacts morphologiques à long terme des travaux d'extraction de sédiments dans les cours d'eau de style à méandres, divagant, à tresses. (source : Surian et Rinaldi, 2003).**

Pour les rivières divagantes (B), l'incision est de légère à modérée et, dans certains cas, le style bascule vers le style de chenal simple à méandres (Surian et Rinaldi, 2003). Whishart *et al.* (2008) dont les travaux ont été conduits sur la rivière Wear, de style divagant, observent des résultats similaires. Kondolf (1994) mentionne un cas encore plus dramatique de métamorphose entre le style à tresses et le style à méandres incisé sur une rivière russe près de Headsburg. Cette situation est le résultat d'extraction intensif de sédiments entre 1950 et 1960. L'incision du lit y est de 3 m sur 11 km, avec un maximum de 6 m d'incision.

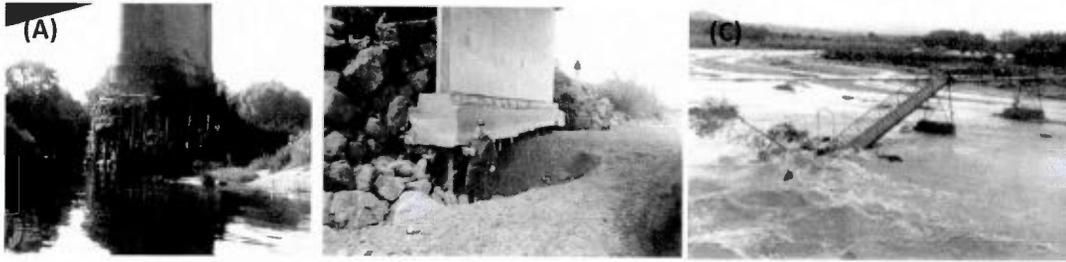
**Figure 1.11 : Affouillement d'un pilier de pont sur la rivière Arno, incision de 6 m (A) (source : Surian et Rinaldi, 2003); Affouillement sur la rivière Stony Creek (B) (source : Kondolf, 1994); Effondrement d'un pont sur la rivière Tordera (C) (source : Rovira, 2005).**

L'abaissement du niveau du lit affecte les infrastructures. Dans plusieurs cas, les infrastructures telles que les piliers de pont ont été construites par rapport à un niveau supérieur du lit du cours d'eau et l'incision de celui-ci déstabilise ces structures par affouillement (Kondolf, 2002; Marston *et al.*, 2003; Surian et Rinaldi, 2003; Rovira, 2005) (figure 1.11.A-B). Dans certains cas, tel que la rivière Brenta en Italie (Surian et Rinaldi, 2003) et de la rivière Tordera en Espagne (figure 1.11.C), l'affouillement a conduit à l'effondrement du pont (Rovira, 2005). L'incision du lit peut également affecter des infrastructures sur le long des berges telles les routes, par de l'affouillement et de l'érosion (Kondolf, 1994; Marston *et al.*, 2003).

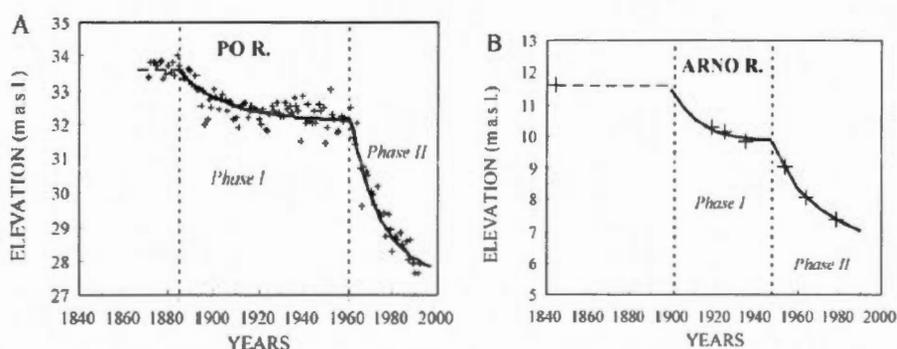
Figure 1.12 : Ajustement de la hauteur de sections transversales des lits des rivières Po (A) et Arno (B) au cours du dernier siècle (source : Surian et Rinaldi, 2003).

À l'échelle historique, des tendances des ajustements peuvent être perceptibles et être clairement associées à des épisodes de perturbations (Surian et Rinaldi, 2003). Par exemple, sur la rivière Arno et la rivière Po (figure 1.12), les deux phases d'ajustement par incision du lit correspondent respectivement à des épisodes distincts de perturbation du régime sédimentaire. La première moitié du 19<sup>e</sup> siècle correspond à une période de canalisation et de détournement généralisés pour protéger des inondations et répondre aux besoins en agriculture (Surian et Rinaldi, 2003). À ces interventions se sont ajoutés, au milieu du siècle, des travaux d'édification de barrages et d'extraction de sédiments qui ont eu pour conséquence d'augmenter la magnitude des ajustements, dont l'ampleur de l'incision (Surian et Rinaldi, 2003).

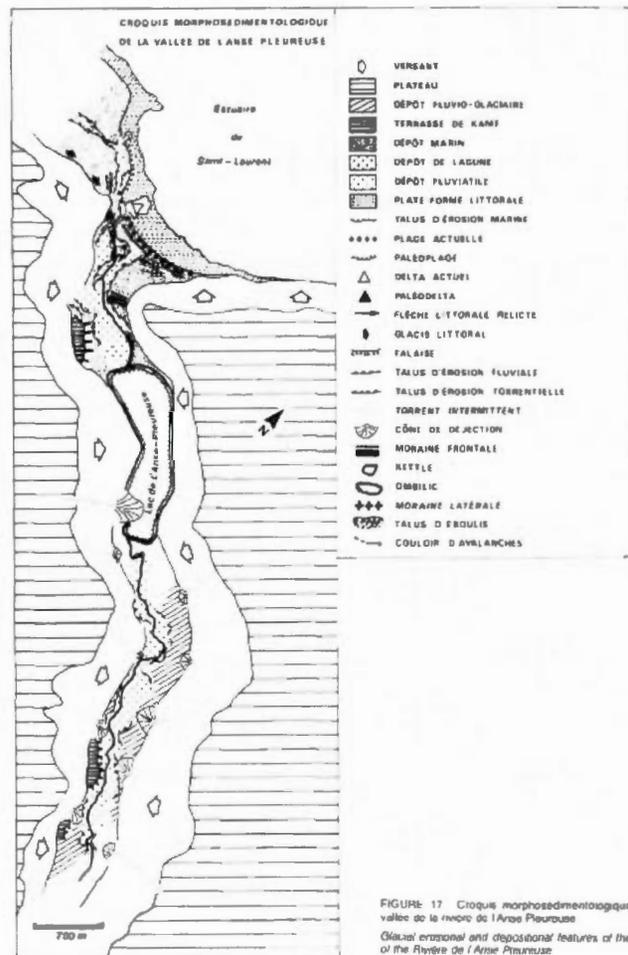
**Figure 2.3 : Croquis morphosédimentologique de la vallée de la rivière de l'Anse Pleureuse (Source : Héty et Gray, 1985).**

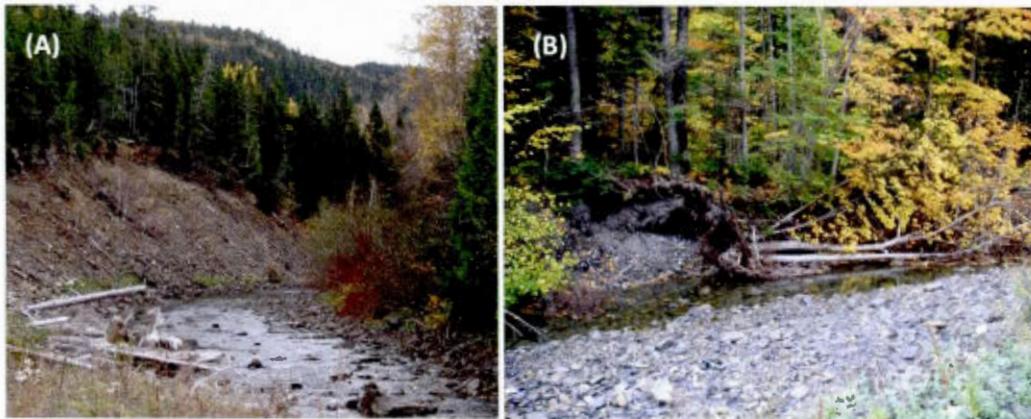
**Figure 2.4 : Sources sédimentaires : érosion latérale dans un talus d'éboulis produisant un apport direct de colluvions de versants (A); érosion latérale dans la plaine alluviale produisant un apport direct d'alluvions récentes(B).**

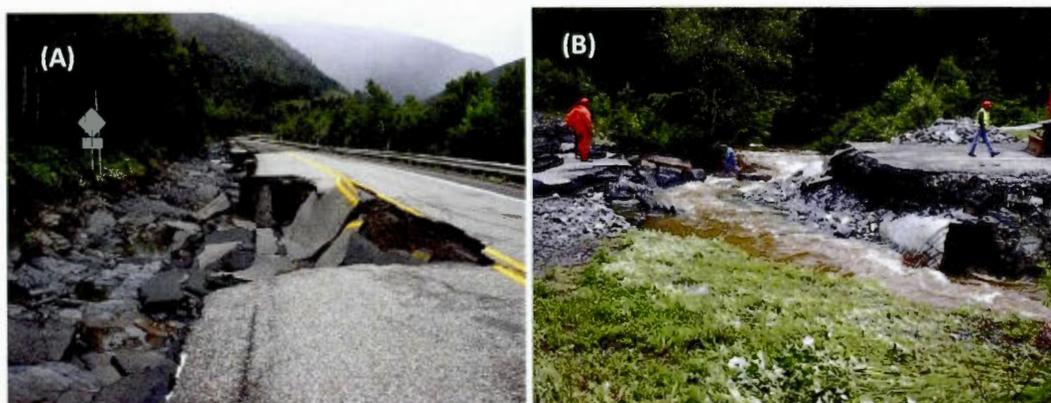
Figure 2.5 : Évènements pluviométriques de 2002 ayant modifié la charge en sédiments dans la rivière de l'Anse Pleureuse, secteur du « coteyage » (A) (à 22 km de l'embouchure), secteur de rupture de pente (B) (à 12 km de l'embouchure) (Source : Gasse, 2012).

De plus, l'apport sédimentaire des torrents à la rivière peut être non négligeable, particulièrement lorsque les précipitations sont supérieures à 60 mm, seuil évalué par (Caron-Fournier, 2009) pour le déclenchement des écoulements hyperconcentrés dans cette vallée. Caron-Fournier (2009) mentionne également que ce sont les débris ligneux dans les torrents qui contribuent à la formation d'écoulements hyperconcentrés en formant des réserves sédimentaires, libérées lors d'évènements hydrologiques importants. Ce seuil de précipitations peut également générer de la torrencialité le long de la route dans le secteur du « *coteyage* », comme en témoigne l'évènement pluviométrique de 2002 (figure 2.5), qui a affecté les infrastructures du MTQ (*verbatim*, Gasse, 2012). Ces aléas hydrosédimentaires, en amont du site d'étude, peuvent influencer le régime sédimentaire du cours d'eau par un apport substantiel en sédiments.

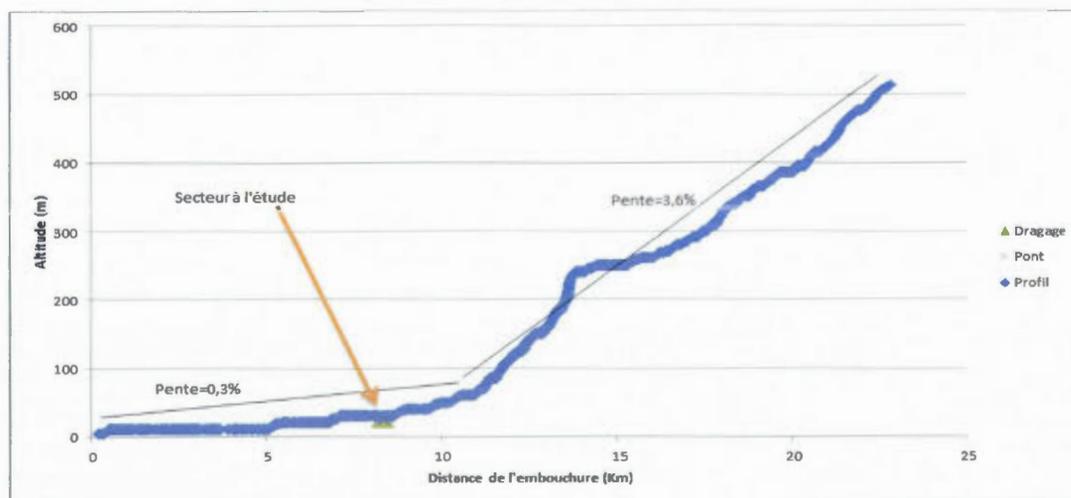
Figure 2.6 : Localisation du secteur à d'étude dans le profil longitudinal de la rivière de l'Anse Pleureuse.

La rivière de l'Anse Pleureuse affiche un profil longitudinal à concave. La portion amont présente des pentes fortement prononcées (figure 2.6), avec une rupture de pente, entre la section de versant (3,6 %) et la section de plaine (0,3 %), située en amont du site à l'étude. À l'aval du site à l'étude, le profil expose une pente plus douce jusqu'au lac de l'Anse Pleureuse.

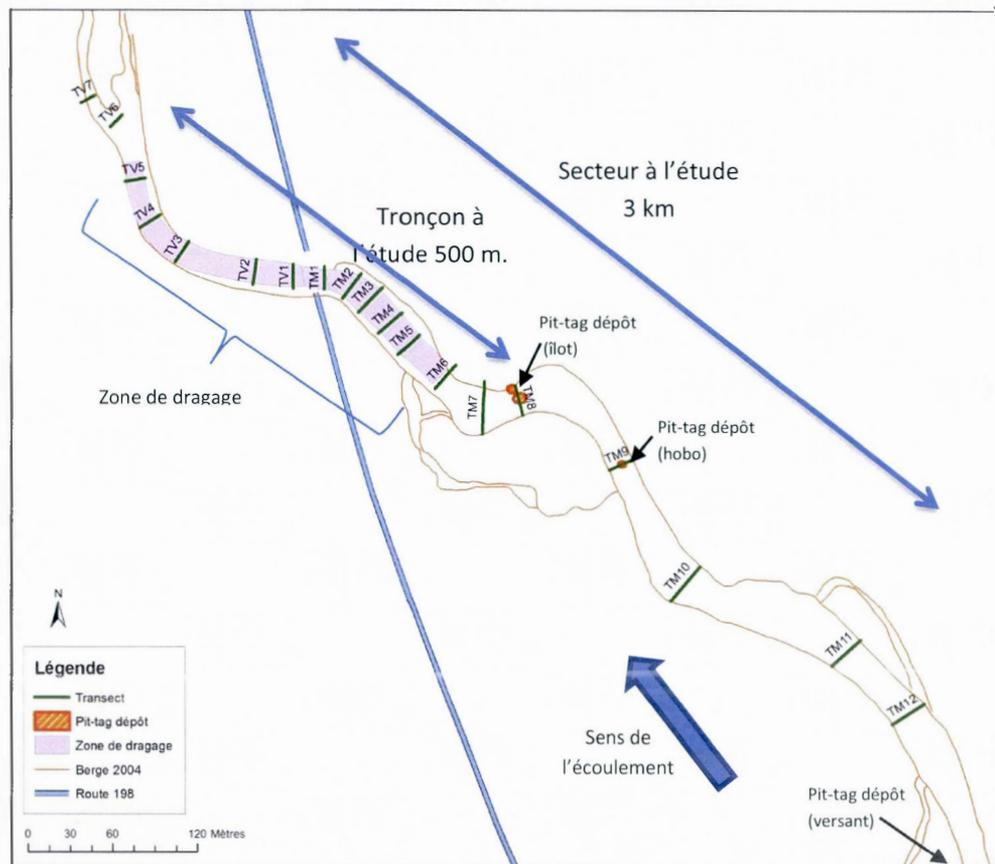
Figure 2.7 : Localisation des mesures dans le tronçon à l'étude.

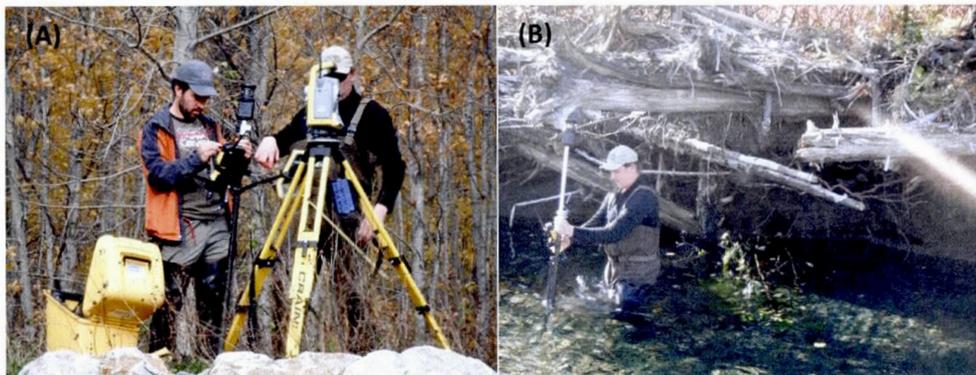
**Figure 2.8 : Levé topographique du lit et des berges de la rivière de l'Anse Pleureuse avec la station totale robotisée. Station robotisée (A); Levé de la surface du lit avec le prisme (B).**

Cette méthode préconise des levés de points aléatoires, mais avec une augmentation de la résolution dans les zones où il y a rupture de pente. En plus de ces levés aléatoires, d'une résolution spatiale d'environ 1 point par  $1,5 \text{ m}^2$ , des transects perpendiculaires au cours d'eau, situés à chaque 50 m, ont été relevés pour la représentation de sections transversales. Pour ces transects, la résolution est de 3 à 4 points par mètre.

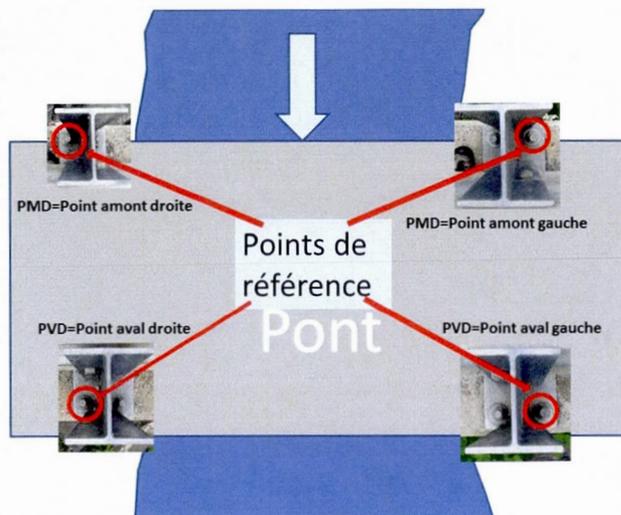
Figure 2.9 : Repère d'arpentage sur le pont P-02775.

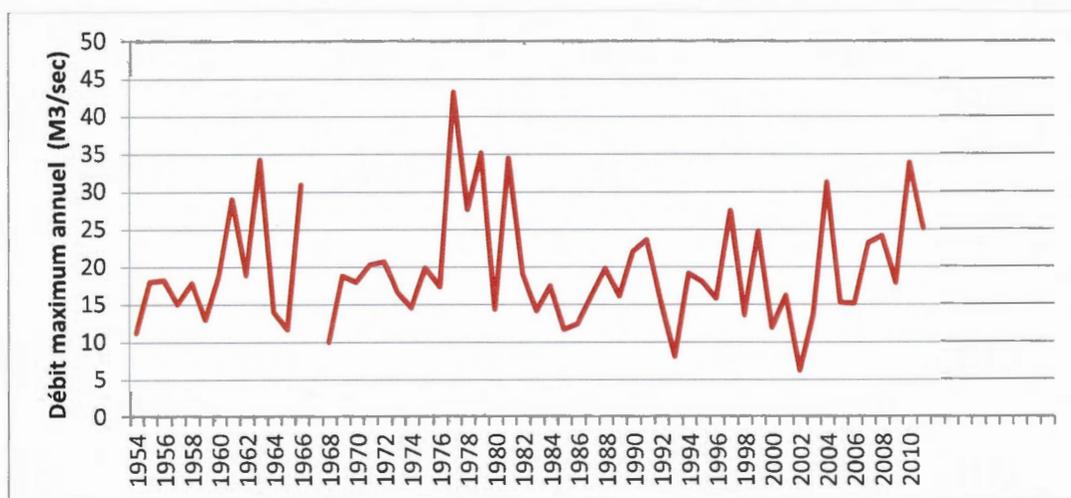
Figure 3.2 : Série chronologique des débits maximums annuels de la rivière de l'Anse Pleureuse, reconstituée à partir des débits maximums annuels de la rivière Madeleine (1954-1996) et de la rivière York (1997-2012).

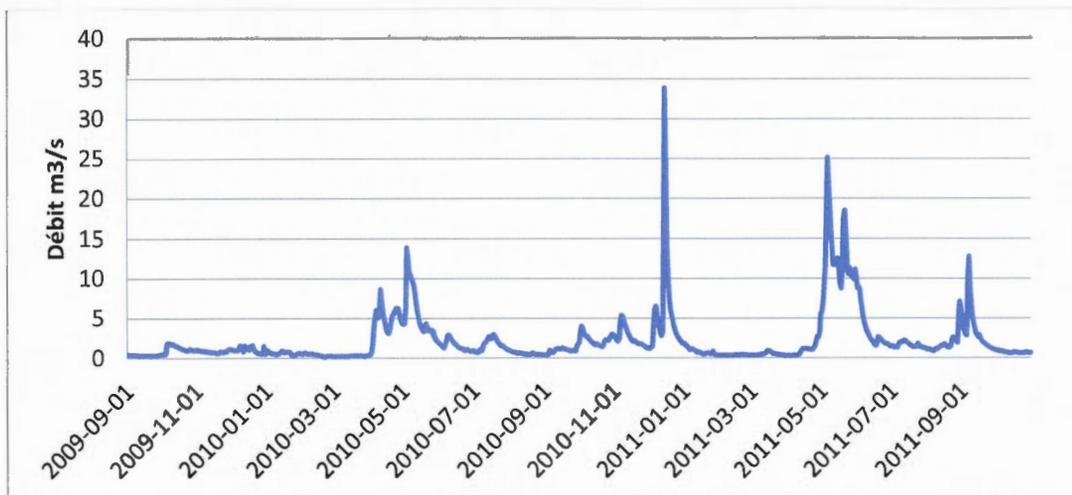
**Figure 3.3 : Série temporelle de débit de la rivière de l'Anse Pleureuse (2009-2011) reconstituée à partir des données de la station sur la rivière York.**

Durant les deux années de suivi de l'étude, soit 2009-2010 et 2010-2011, le régime hydrologique a été caractérisé par deux crues de printemps d'un maximum de  $14 \text{ m}^3/\text{s}$  en 2010 et de  $25 \text{ m}^3/\text{s}$  en 2011 (figure 3.3). La période de crue de 2010 a été précoce (début avril) contrairement à l'année 2011 où elle a été plus tardive (début mai). La période de crue de 2010 s'est étalée sur environ un mois et demi et celle de 2011 sur un mois. Des niveaux d'eau élevés ont été observés à l'automne 2010, en octobre, novembre et décembre. L'évènement du mois de décembre fut particulièrement intense avec un débit de pointe de  $34 \text{ m}^3/\text{s}$ , dépassant le maximum de la période de crue. Cet évènement correspond à la

tempête Irène. En 2011, deux niveaux élevés ont été observés à l'automne, soit un au mois d'août et un en septembre.

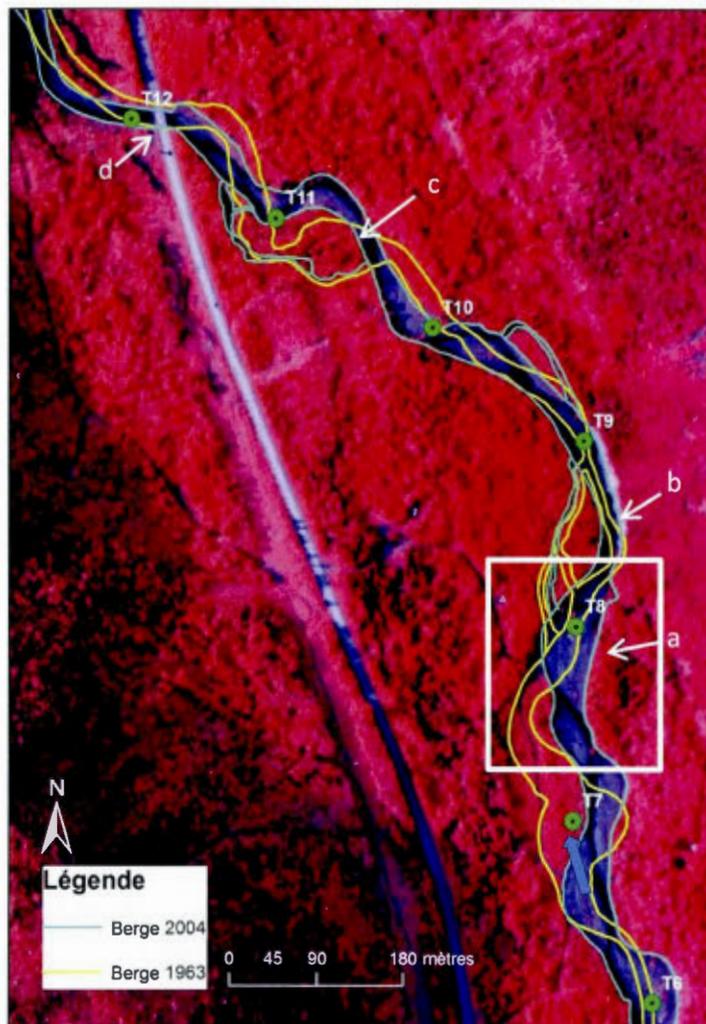
Figure 3.4 : Évolution historique du tracé en plan de la rivière de l'Anse Pleureuse dans la section à l'étude, tracés de 1963 et 2004 sur photo aérienne infrarouge de 2004. Position des transects de mesure de largeur. Berge libres et tronçons dynamiques (a) et (c); berges ancrées et tronçons statiques (b) et (d).

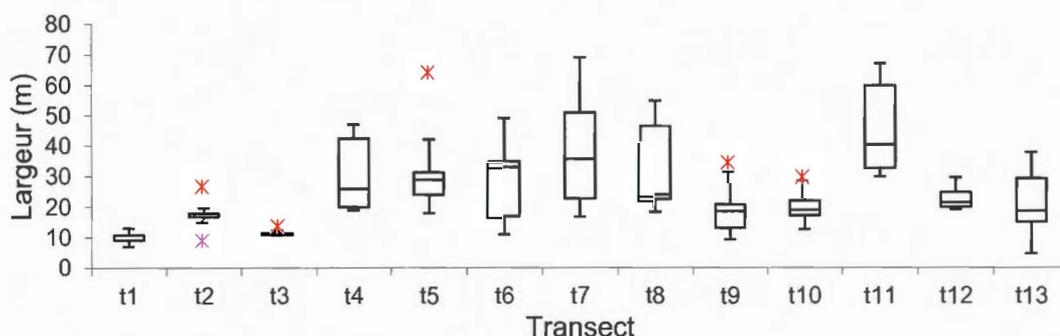
**Figure 3.5 : Variabilité spatiale des largeurs du cours d'eau au droit de chacun des transects le long du corridor fluvial, pour les années 1963, 1975, 1986, 1992, 2000 et 2004.**

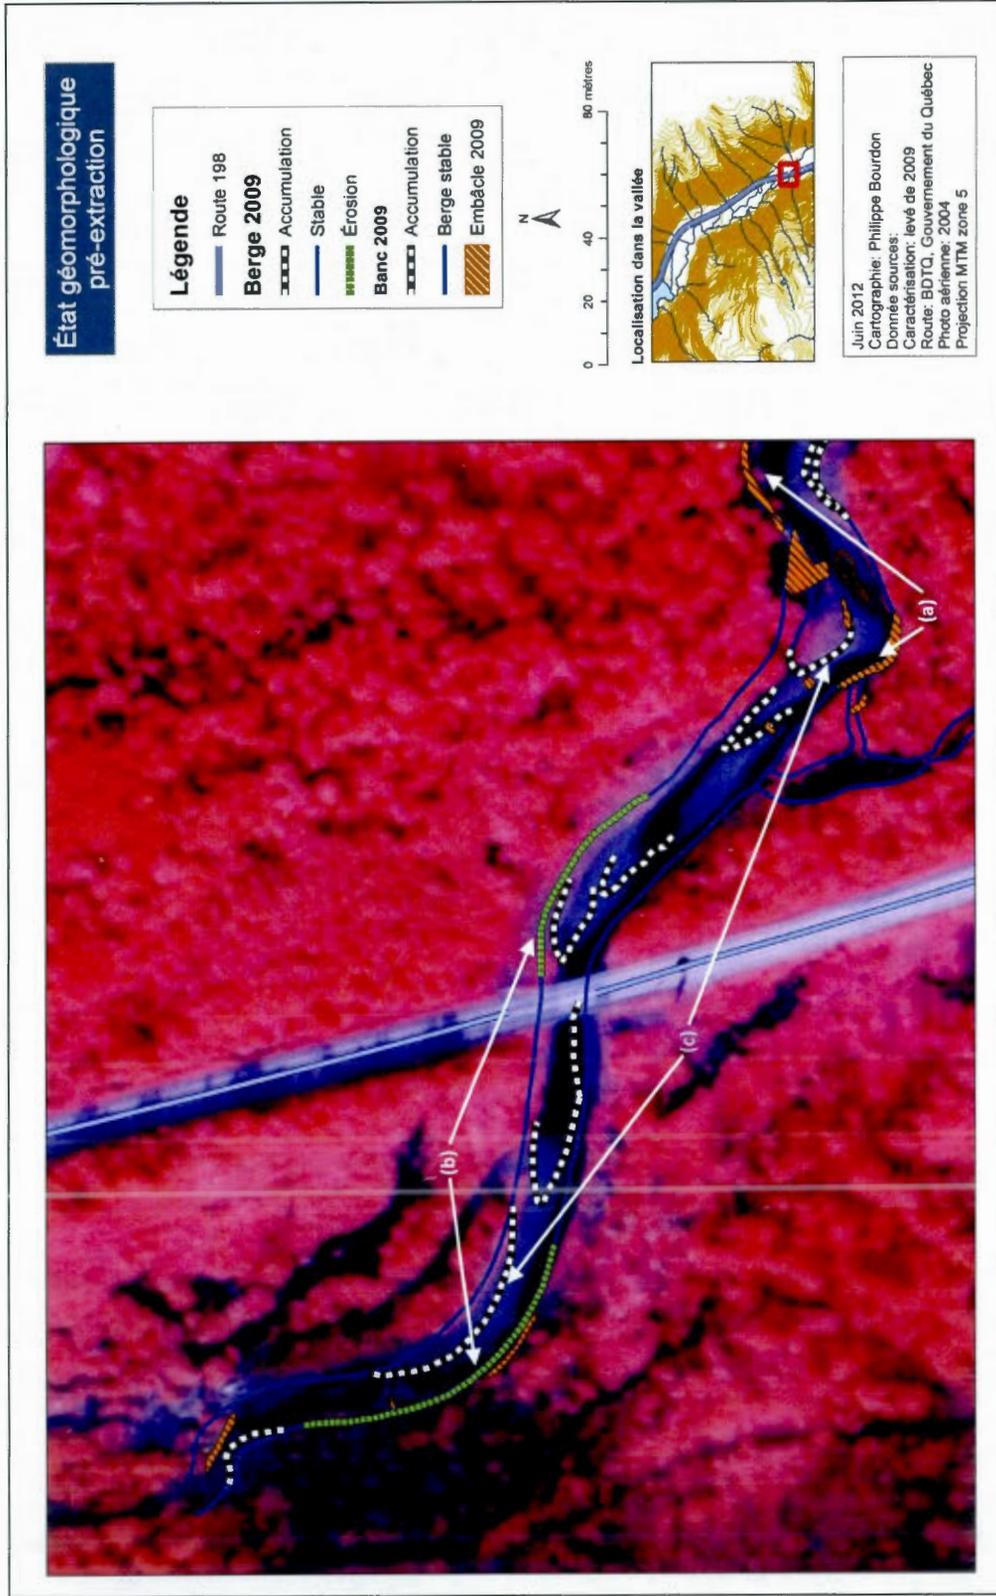
Figure 3.11 : État géomorphologique pré-extraction.

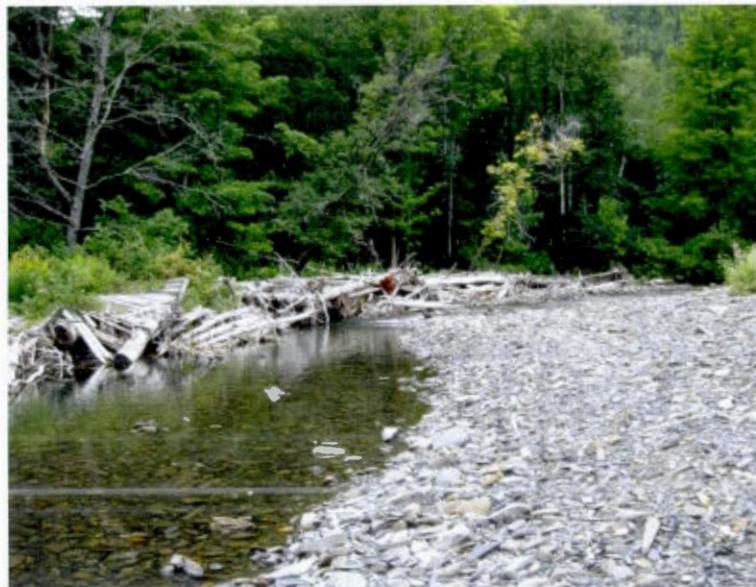
**Figure 3.12 : Embâcles de bois couvrant une rive droite en amont.**

Avant l'exécution des travaux, on retrouvait dans le tronçon à l'étude quatre courbes de méandre, trois en amont du pont et une à l'aval. Les deux premières courbes étaient stables en raison d'importants embâcles de bois qui couvraient toutes leurs rives concaves (figure 3.11 (a); figure 3.12) alors que les deux autres courbes étaient en migration latérale (figure 3.11 (b)). Parallèlement à la migration de ces méandres, on observait la croissance du banc médian en amont du pont et du banc de convexité attaché en aval (figure 3.11 (c)). On note également la présence d'une anabranchie sur le côté gauche en amont du pont. Plusieurs bancs sont également illustrés sur la figure. Ils sont pour la plupart en accumulation à leur apex aval. Les bancs dans la zone de dragage ne sont pas végétalisés alors que le banc médian en amont de la zone de dragage est lui en processus de végétalisation. Puisque les arbustes qui le bordent ont 10 à 15 ans, on peut estimer son âge à une vingtaine d'années.

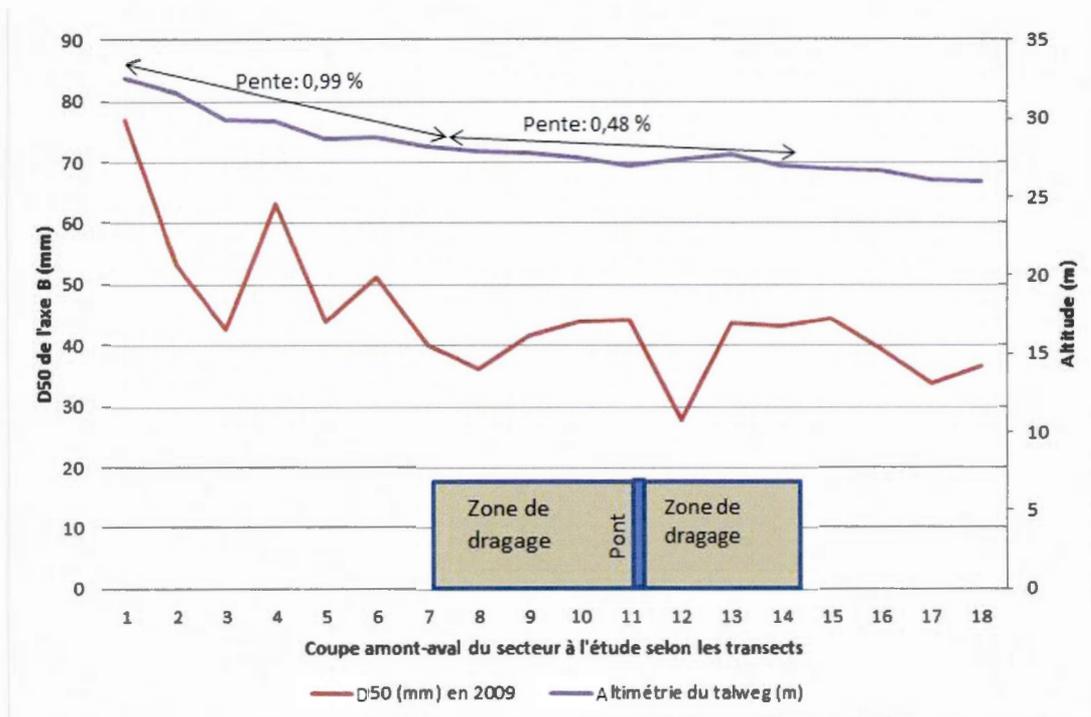
Figure 3.13 : Granulométrie (D50) des sédiments le long de la rivière de l'Anse Pleureuse et pente du talweg.

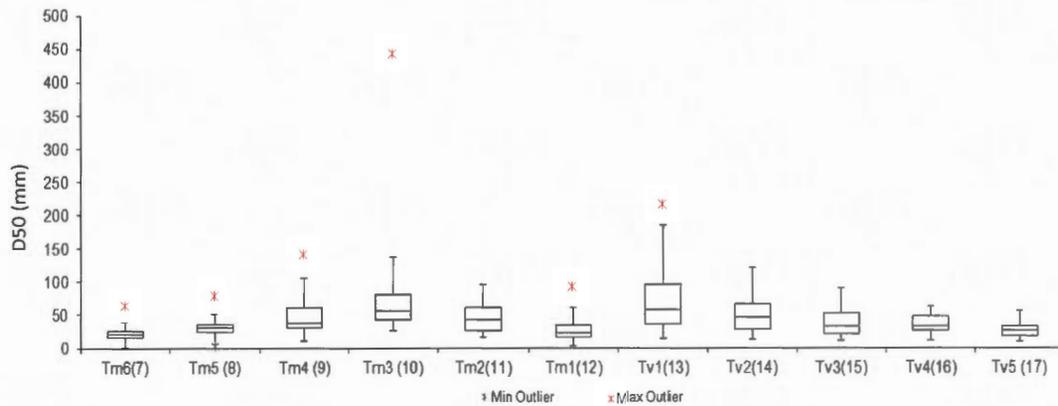
**Figure 3.14 : Variabilité de la granulométrie (D50) des sédiments du lit avant les travaux d'excavation.**

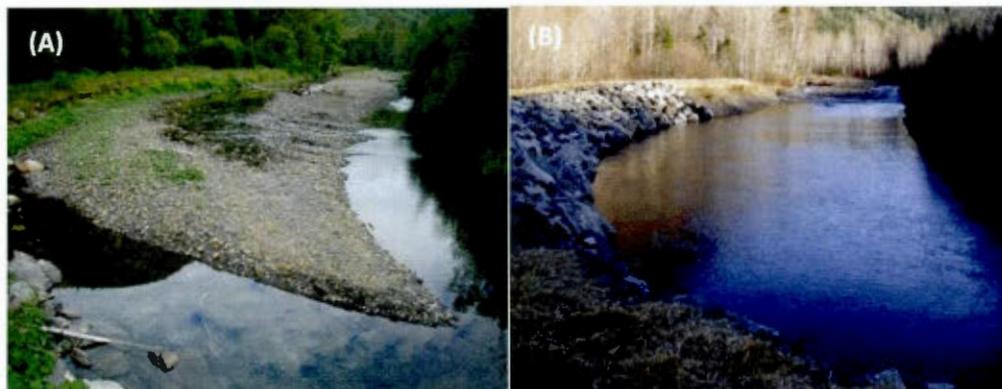
Figure 3.15 : Photographie de la section amont du pont P02775 avant les travaux (A) et après les travaux (B).

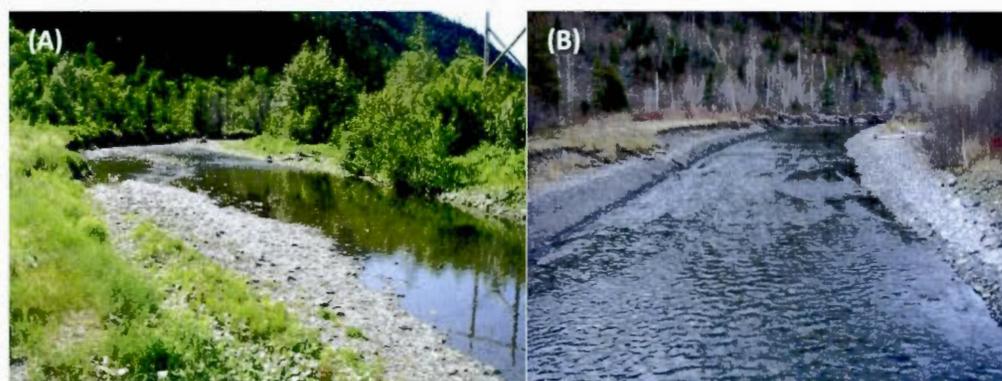
Figure 3.16 : Photographie de la section aval du pont P02775 avant les travaux (A) et après les travaux (B).

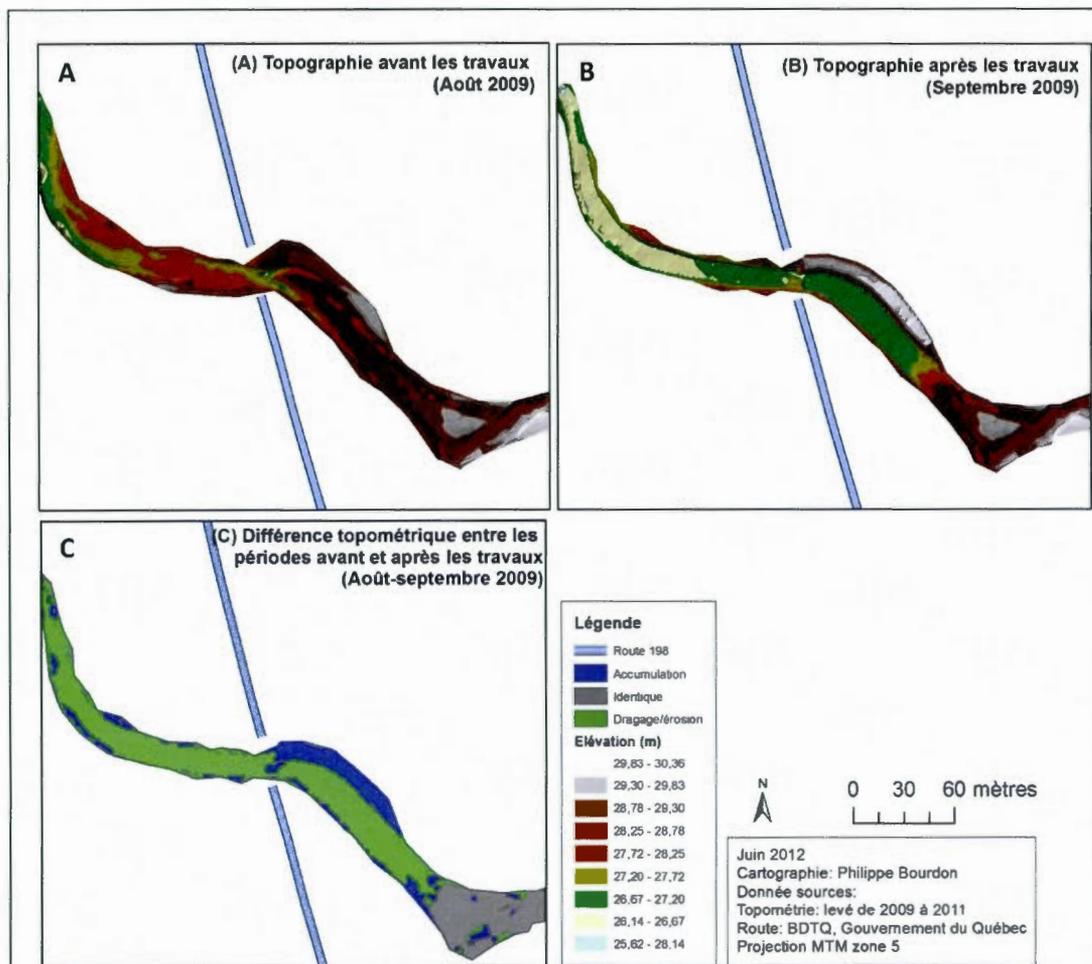
Figure 3.17 : Topographie de la morphologie du lit de la rivière de l'Anse Pleureuse avant et après les travaux d'excavation et différence topographique relevée. Topographie avant les travaux (A); topographie après les travaux (B); Différence topométrique avant-après les travaux (C).

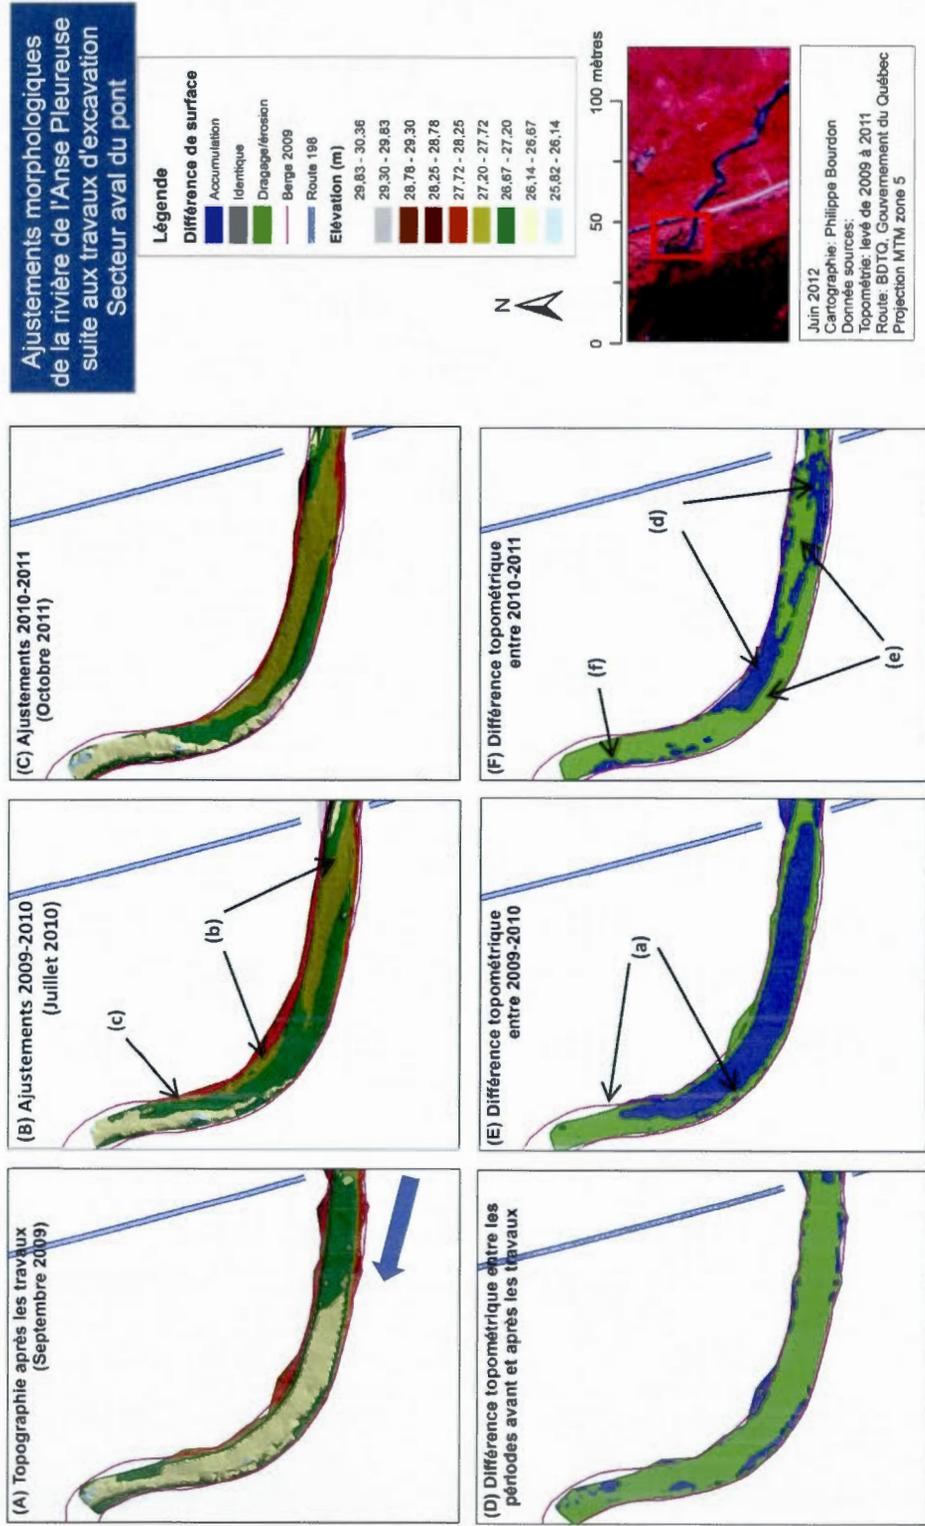
Figure 3.18 : Ajustements morphologiques et différence topométrique de la rivière de l'Anse Pleureuse aux travaux d'excavation de 2009. Topographie après les travaux; puis ajustement sur 1 et 2 ans. Secteur en aval du pont.

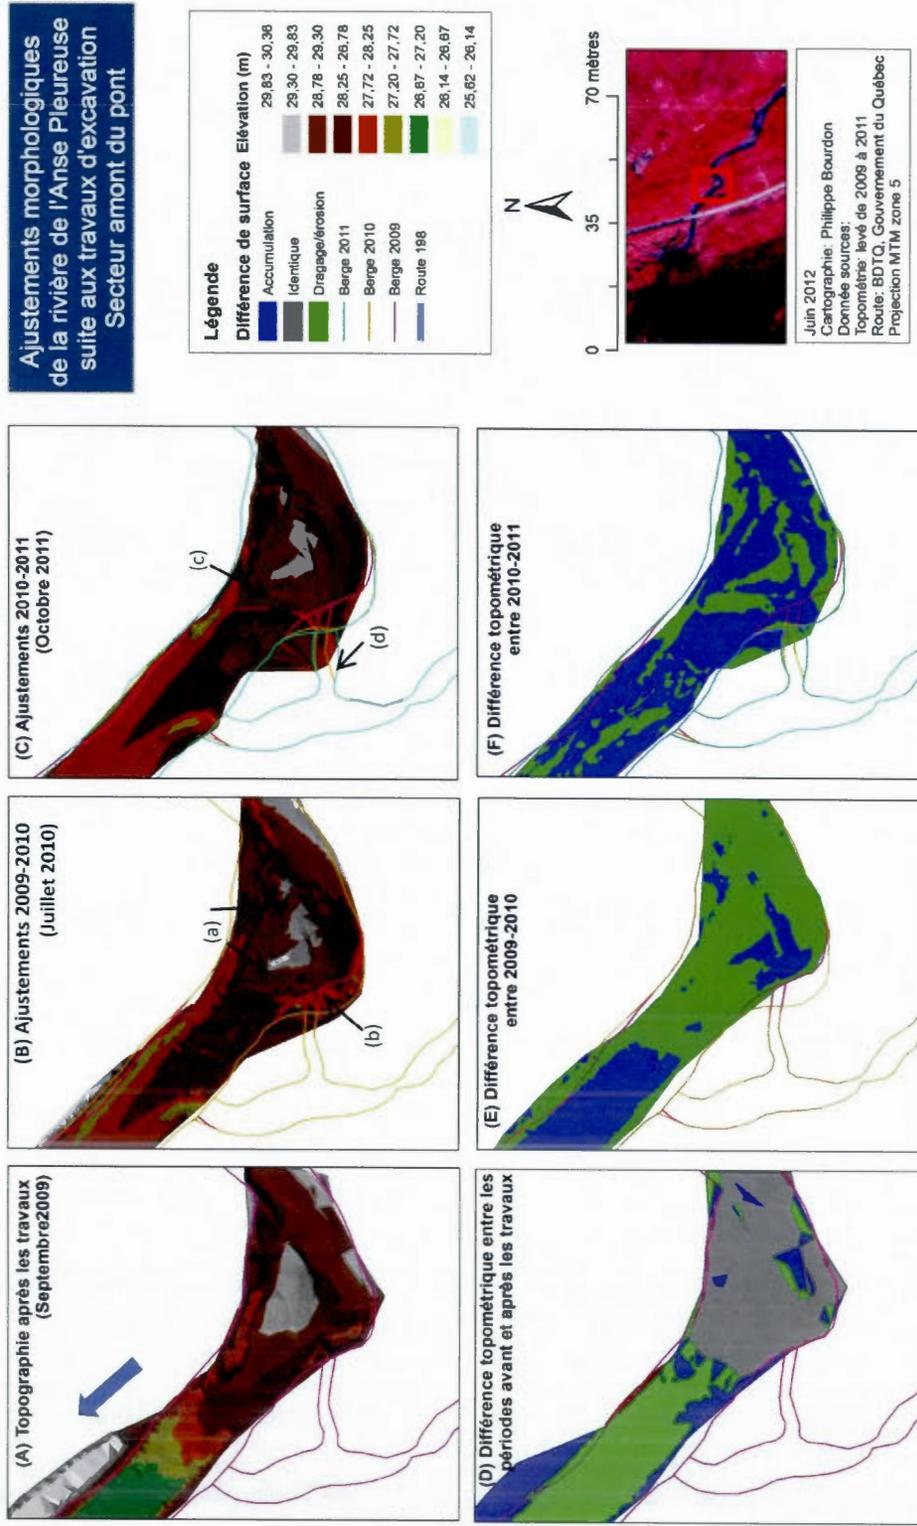
Figure 3.20 : Ajustements morphologiques et différence de topométrie de la rivière de l'Anse Pleureuse aux travaux d'excavation de 2009. Topographie après les travaux; puis ajustement sur 1 et 2 ans. Secteur en amont de la zone de dragage.

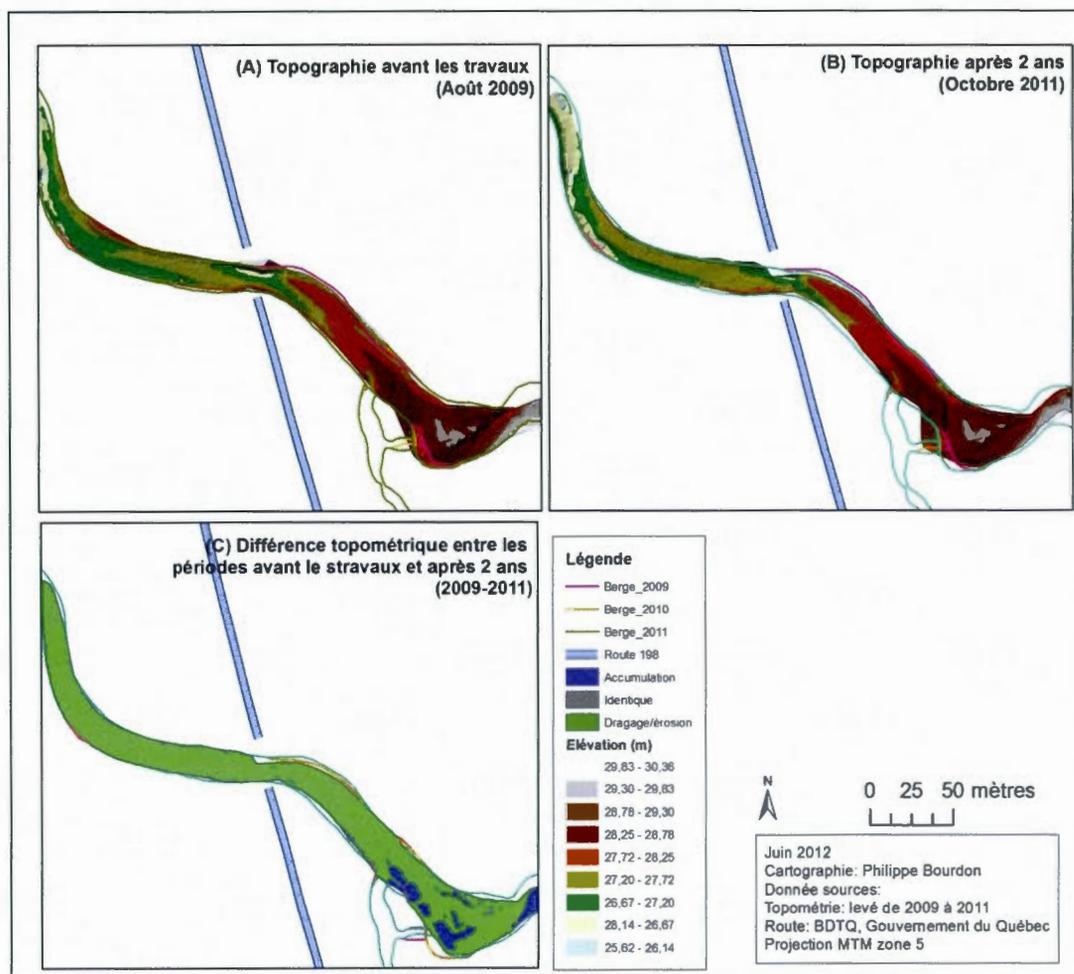
Figure 3.21 : Différence topométrique et morphologique de la rivière de l'Anse Pleureuse aux travaux d'excavation de 2009. Topographie avant les travaux; puis après 2 ans d'ajustements.
