ANALYSE DE L'AJUSTEMENT MORPHOSÉDIMENTAIRE D'UNE RIVIÈRE DIVAGANTE À DES  
TRAVAUX D'EXCAVATION DE SÉDIMENTS : LE CAS DE LA RIVIÈRE DE L'ANSE PLEUREUSE EN  
GASPÉSIE

MÉMOIRE DE MAÎTRISE  
PRÉSENTÉ COMME EXIGENCE PARTIELLE  
DE LA MAÎTRISE EN GÉOGRAPHIE

PHILIPPE BOURDON

AOÛT 2013

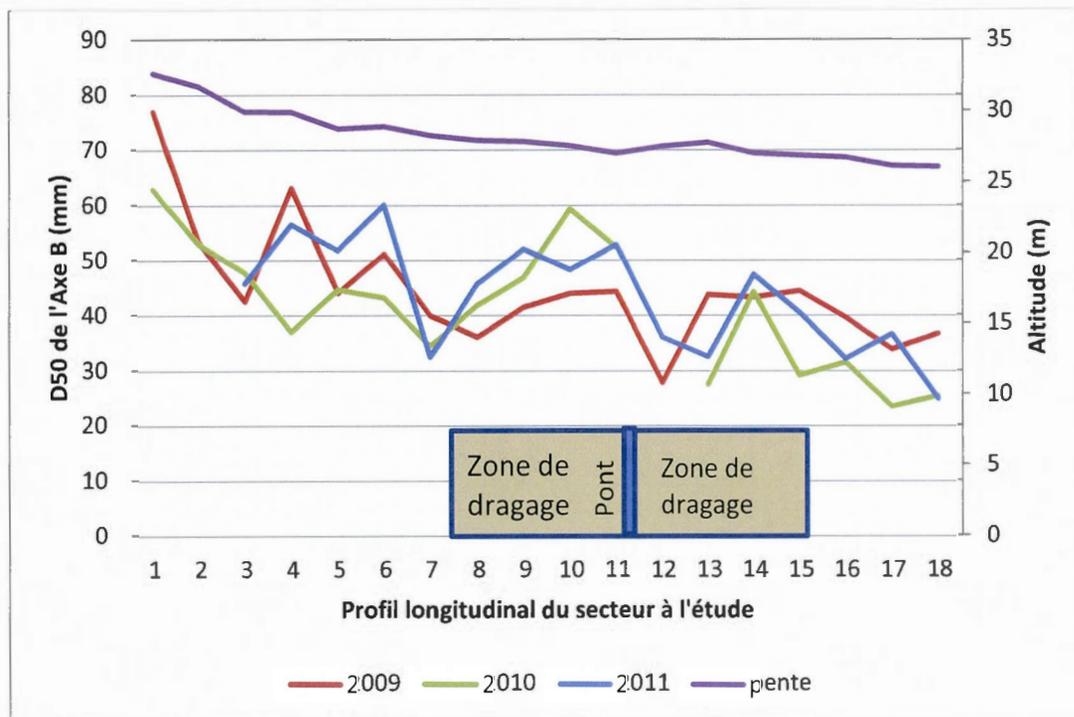
Figure 3.22 : Ajustements granulométriques (D50) suivant les travaux de dragage de 2009.

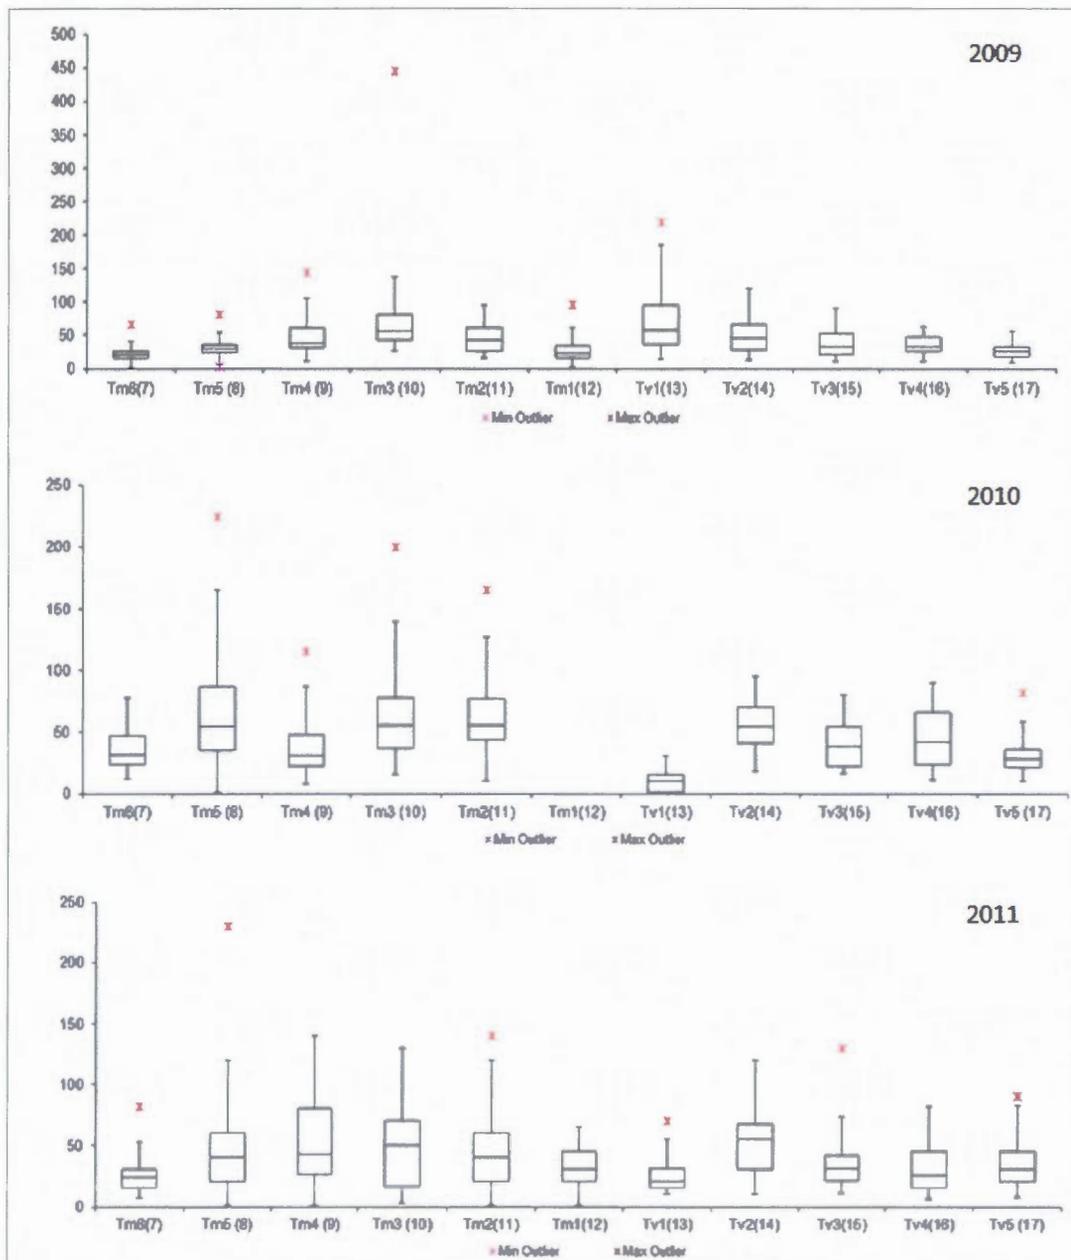
Figure 3.23 : Distribution en boîte et moustache de la granulométrie des cailloux par transect dans la zone draguée.

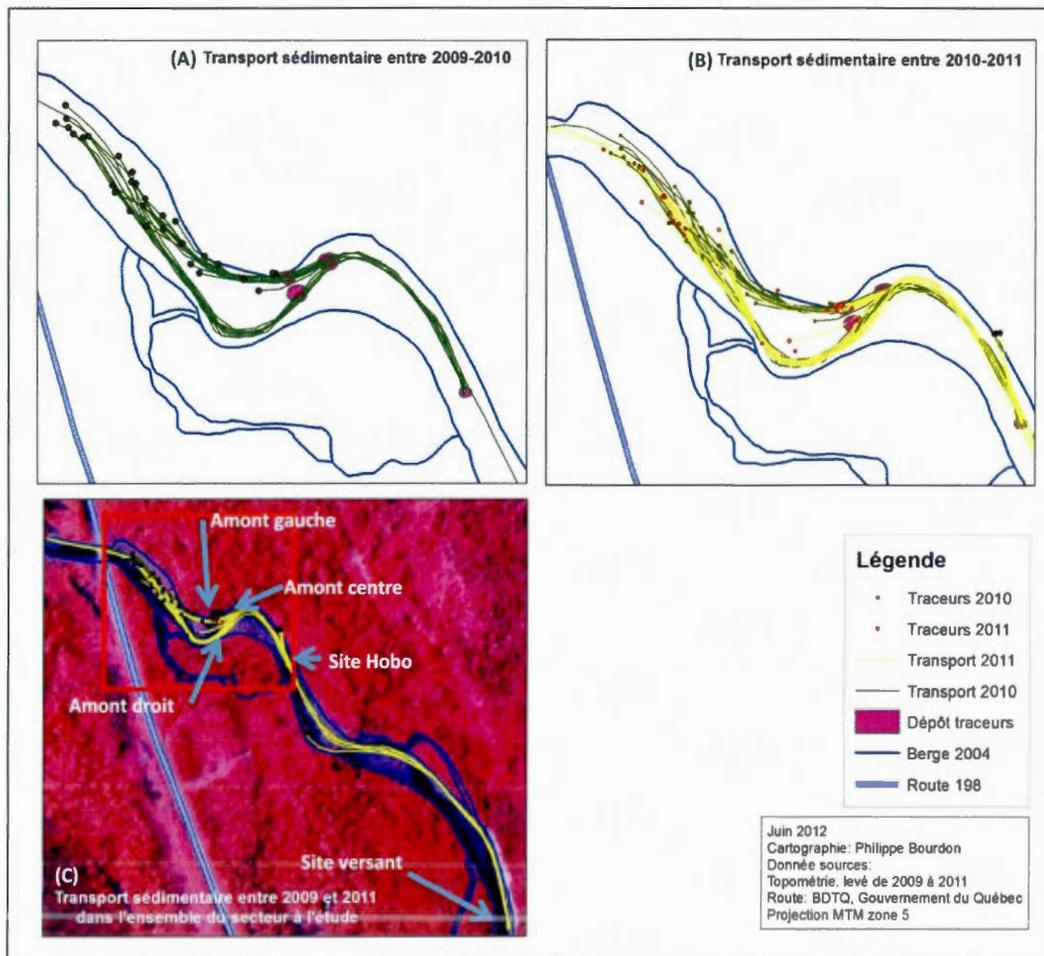
Figure 3.24 : Parcours des cailloux traceurs pour les périodes 2009-2010 (A) 2010-2011 (B) et de 2009-2011 (C) dans la rivière de l'Anse Pleureuse.

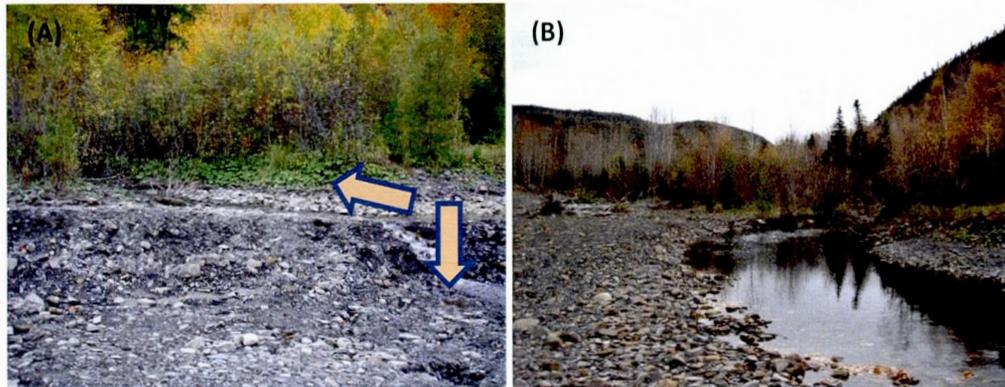
Figure 4.1 : Processus d'érosion régressive et d'activation d'une anabranch. Début de l'érosion régressive immédiatement après les travaux (A); élargissement de l'anabranch après 2 ans d'ajustement (B).

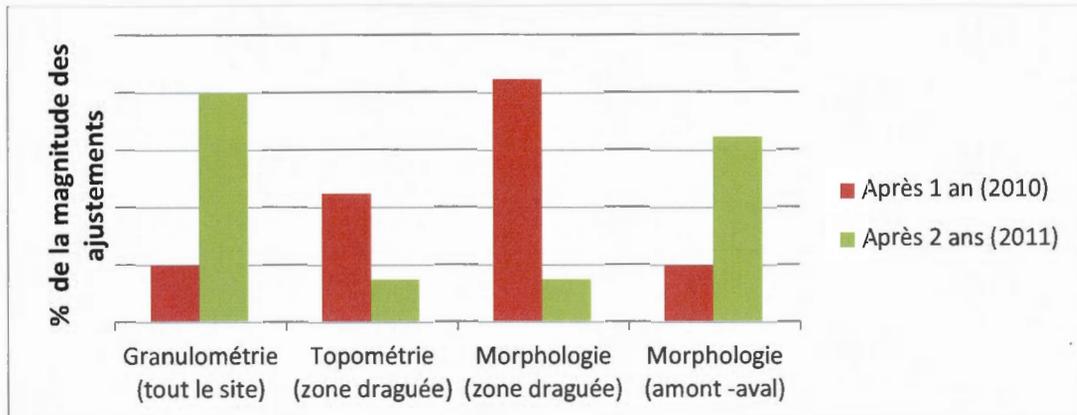
**Figure 4.2 : Dynamique temporelle des ajustements morphosédimentaires de la rivière de l'Anse Pleureuse aux travaux d'excavation**

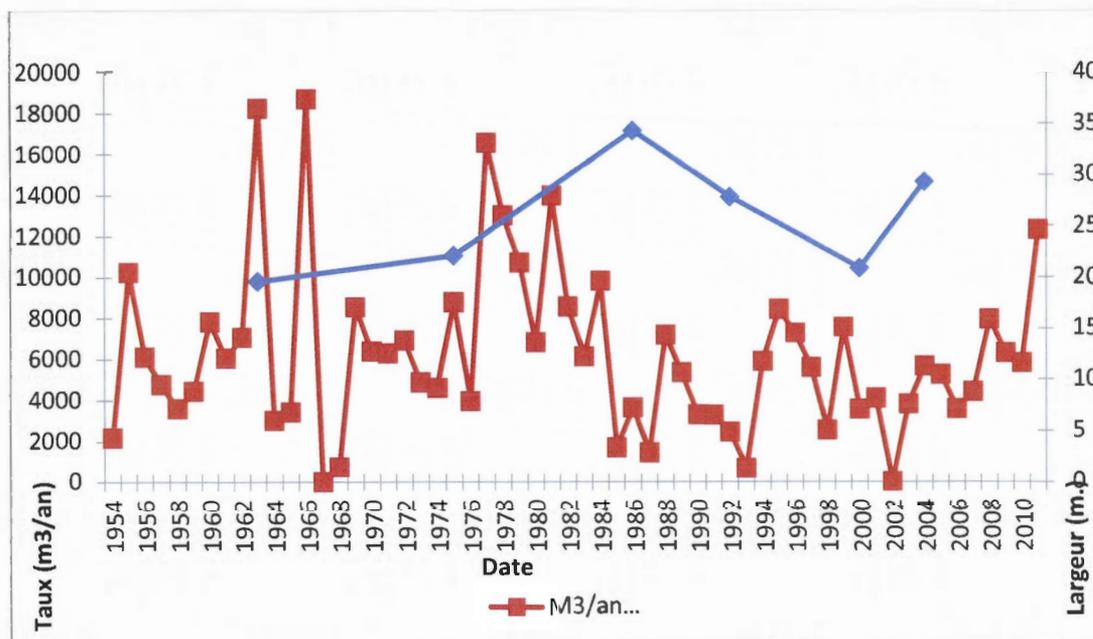
Figure 4.3 : Comparaison de la largeur moyenne annuelle de la rivière au taux de transport sédimentaire potentiel de la rivière de l'Anse Pleureuse (débit spécifique critique de  $5,9 \text{ m}^3/\text{s}$ ).

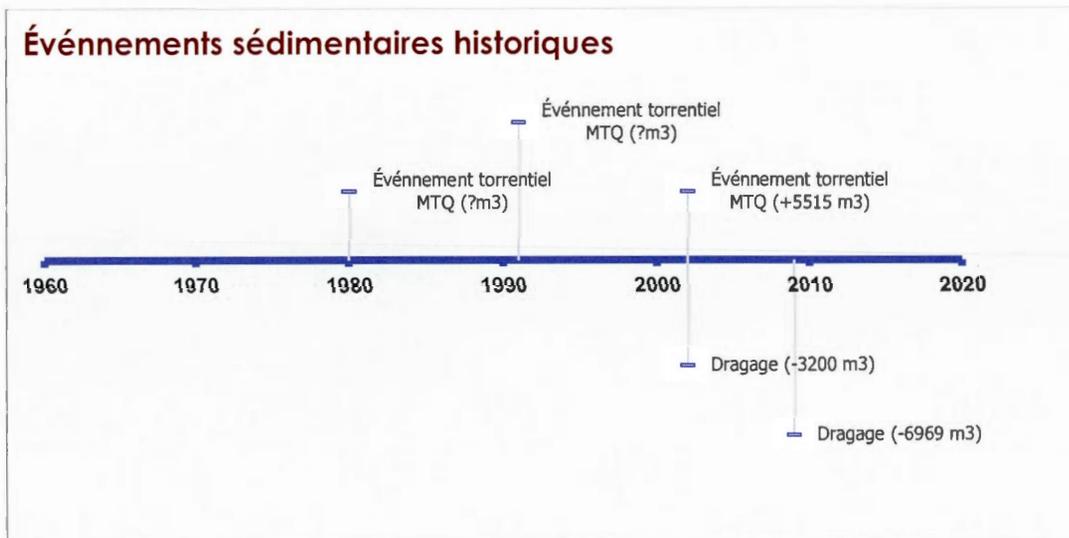
Figure 4.4 : Apports/retraits sédimentaires historiques extérieurs au flux naturel (excavation, apport torrentiel).
